Bruker-  
manual

# HERAS NORTHLINER

| Sted og prosess | Heras Norway AS / Produksjon |

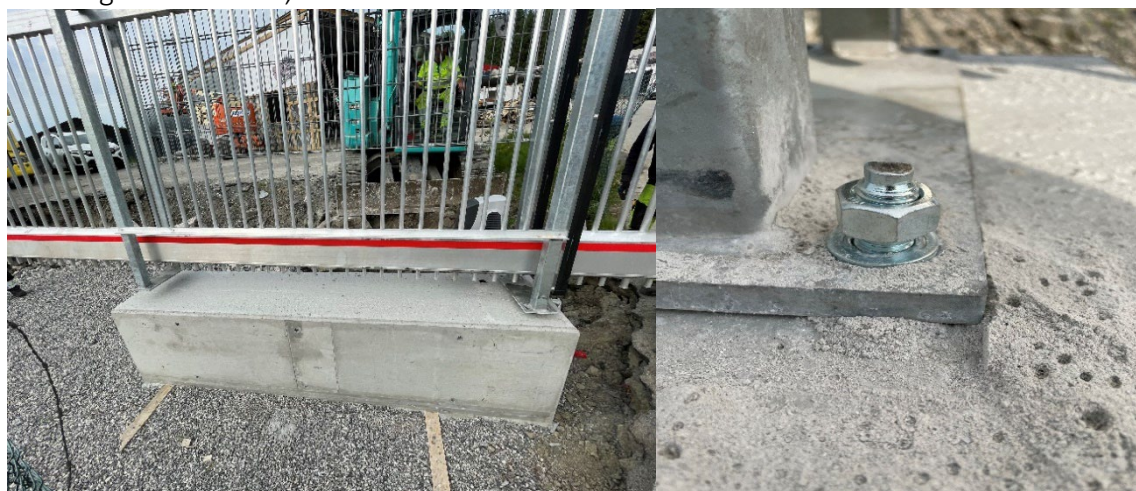
Avstanden mellom opphengsgalgene og størrelse på fundamenter varierer med portåpning (se fundamenttegning vedlegg 9.3 i brukermanual). Skyveporten krever god plass i bakkant, avhengig av portens totale lengde. Minimum klaring mellom bakkant av port og faste hindringer må være 0,5 meter.

Viktig å studere bilder og tegning av skyveporten for å kontrollere at alt plasseres riktig i forhold til fundamentene.

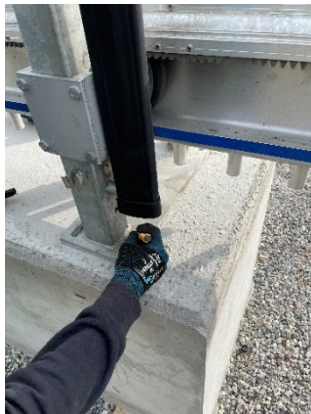
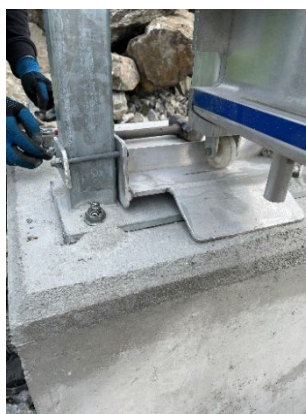
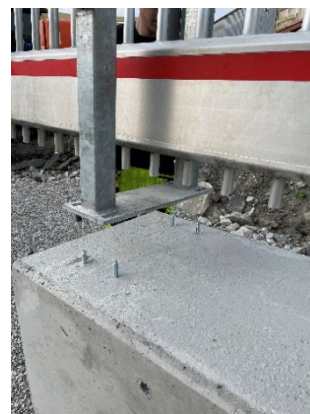
Galgene er justerbare i side med tanke på justering (avlange hull for ekspansjonsbolter).

Anslagsgalgen monteres etter at portbladet er montert.

Kabel fra fotocelle fra anslagstolpen trekkes i trekkerøret under bakken, inn i bunn av motorgalge og ut midthull i motorgalge. Sett opp galgene og feste bolter iht anvisning fra leverandør av bolter

Når betong er herdet, merkes det opp hvor motorgalge og den bakre galge skal monteres på hovedfundamentet. Det bores ned 8 stk M16 x150mm ekspansjonsbolter. Sørg for at galgene har riktig avstand C/C (se vedlegg fundamenttegning) og monteres parallelt.

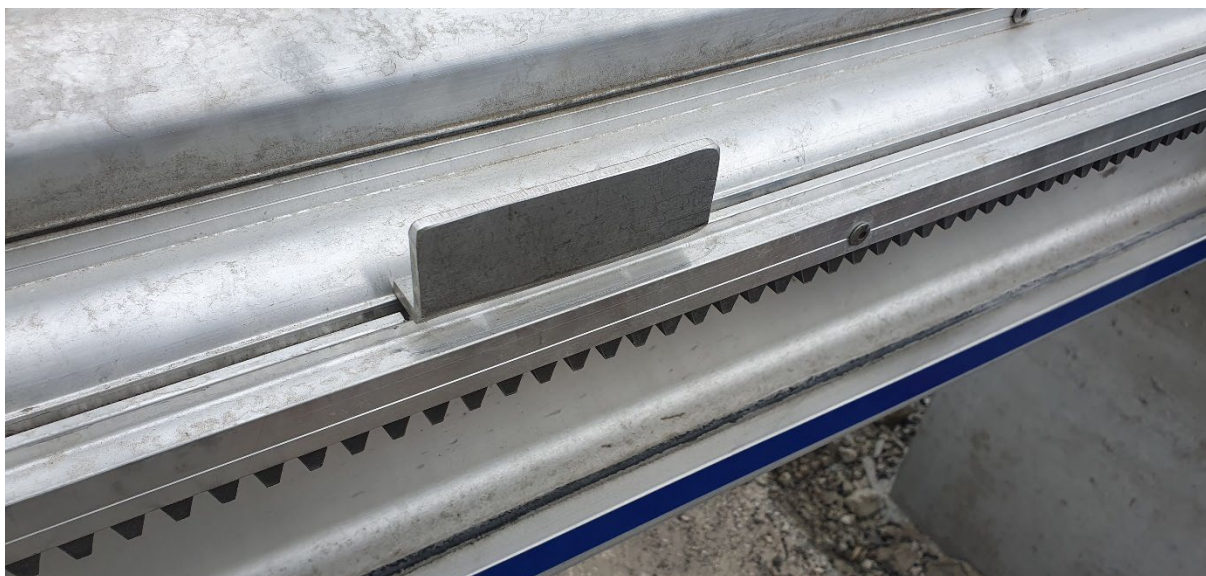
Endebryterplater i hver ende av portbladet bestemmer hva som er åpen og lukket posisjon. Juster disse om nødvendig.

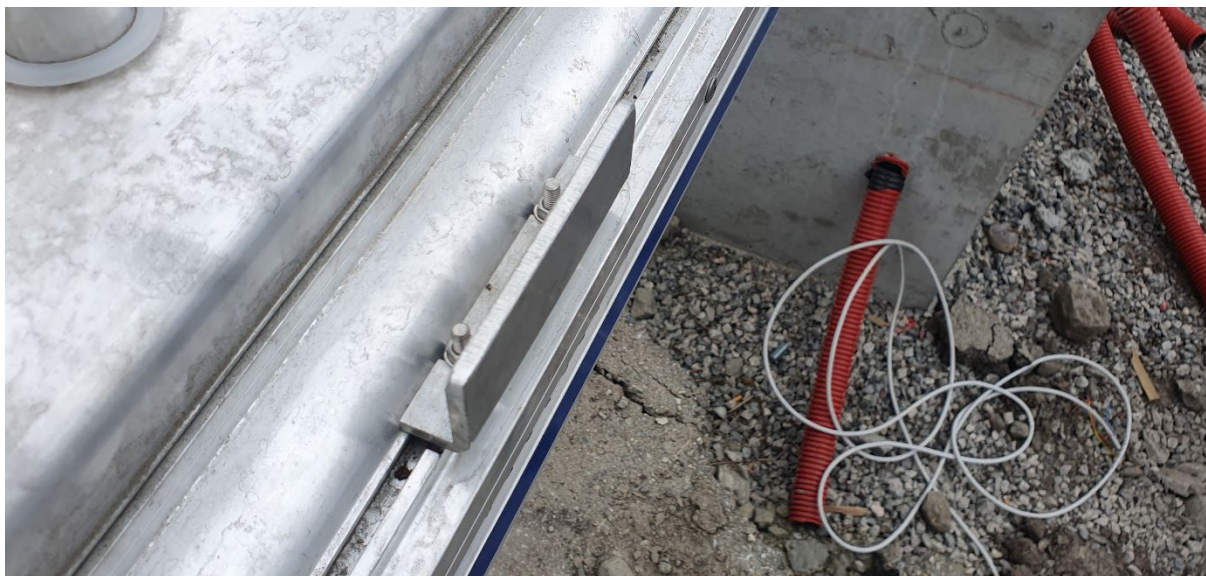
Trekk medfølgende kabel fra anslagsstolpe til motorgalge og videre ut til styreskap. Signalkabler kobles til rekkeklemme 12 og 13.

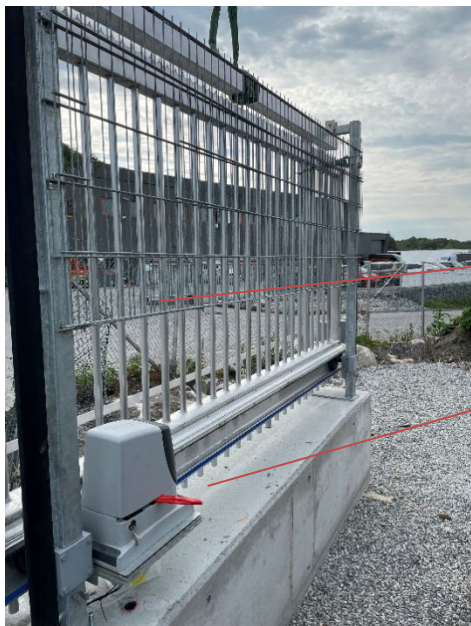
Sikkerhetsgitter, barriere for klemsikring mellom motorgalge/ bakre galge og portbladet.

Frikoblingsspake skal stå i midstilt posisjon for å settes i fri. Porten kan da kjøres manuelt.

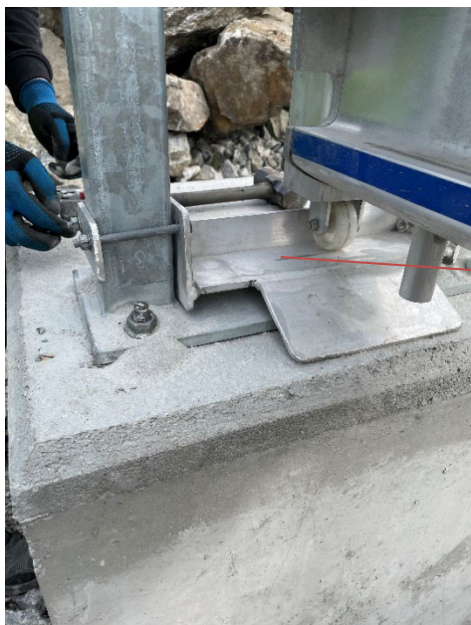
Porten klatrer opp på brakett for anslagsstolpe

Kontroller at tannhjulet har god inngripen i tannstangen over hele skyvelengden, men portens vekt må aldri hvile på tannhjulet (tannstangen vil sitte lavest like før porten klatrer opp på anslagsstolpe i lukket posisjon).

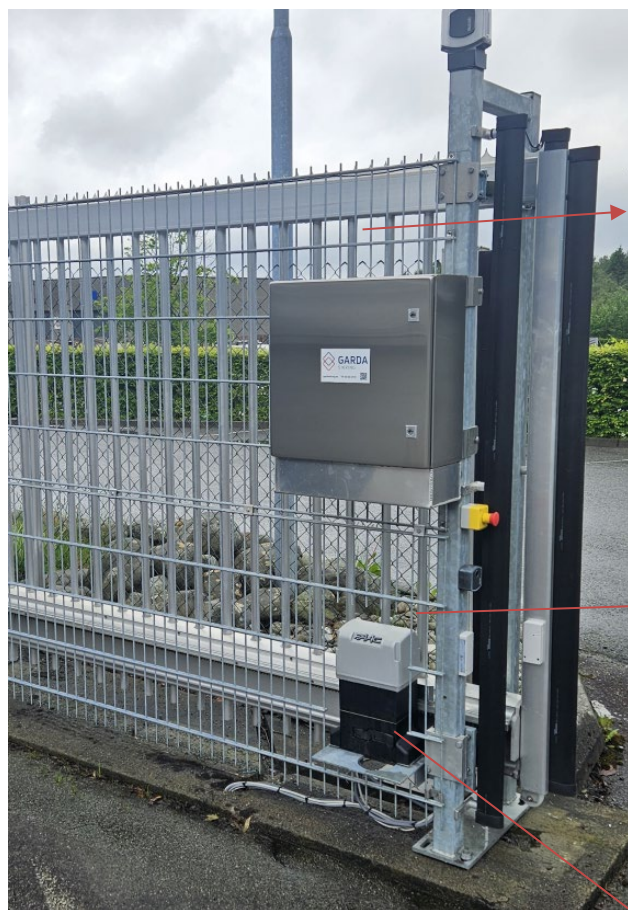
Sikkerhetsgitter, barriere for klemsikring mellom motorgalge/ bakre galge og portbladet.

Utsparing i sikkerhetsgitter for motor.

Frikobling motor (sort spak)

Porten leveres med et sikkerhetsgitter mellom motorgalge og bakre galge. Dette er et felt som skal sikre mot potensiell klemfare mellom galger og portblad. Samtidig er det laget utsparring til motoren for enkel tilkomst.

Dette gjøres ved å låse opp og dra ut sort hendel på motor
